RAPPORT D'ENQUÊTE SUR UN ACCIDENT FERROVIAIRE
R99W0231

DÉRAILLEMENT ET COLLISION

CHEMIN DE FER CANADIEN PACIFIQUE

POINT MILLIAIRE 42,4, SUBDIVISION CARBERRY

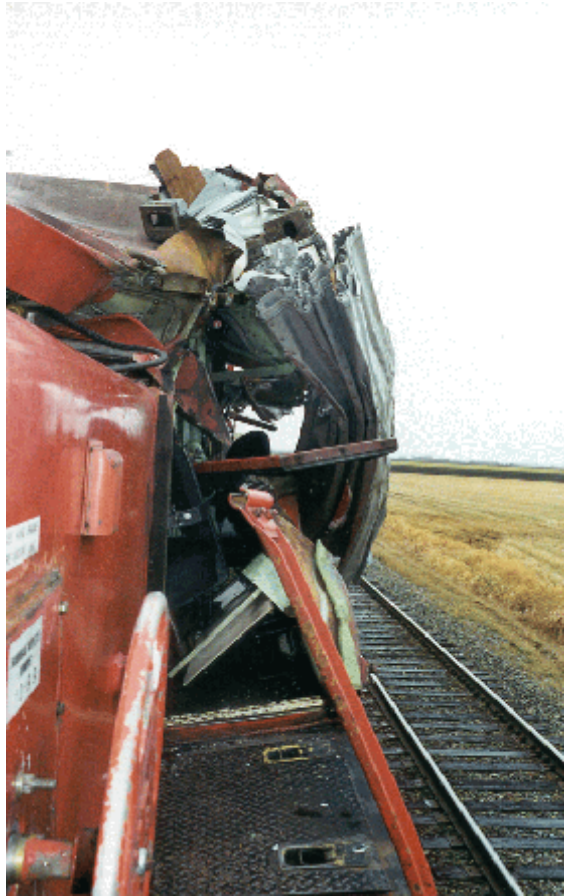
Les trois locomotives SD-40-2 du train 472 ont subi des dommages importants, mais ne sont pas sorties des rails. Le côté où était placé le chef de train sur la locomotive de tête du train 472, CP 5921, a été éventré et la paroi métallique a été arrachée sur toute la longueur de la cabine de la locomotive. Le pare-brise et les fenêtres latérales de la locomotive ont été brisés et le toit de la cabine de la locomotive a été enfoncé vers l'intérieur. La porte avant du côté du chef de train a été projetée sur le fauteuil du chef de train (voir la figure 1).

Figure 1 - Dommages à la locomotive de tête du train 472

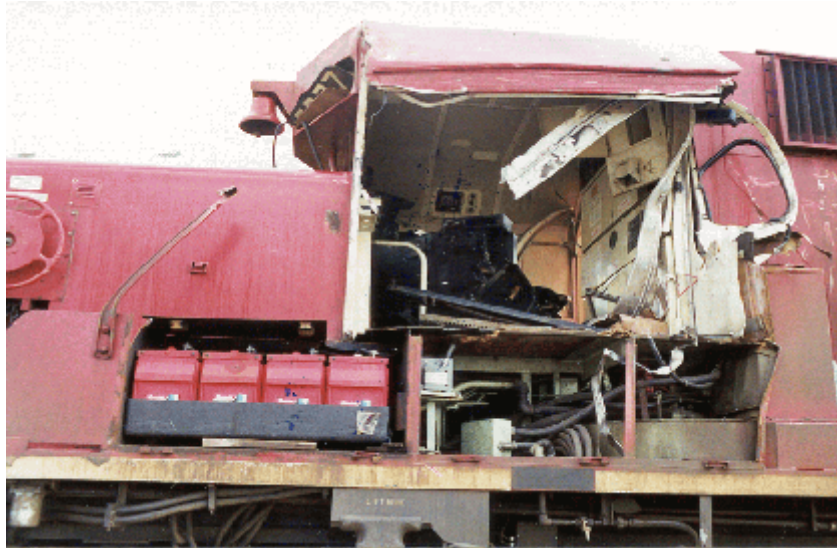
La deuxième locomotive du train 472, CP 5877, a aussi été éventrée du côté du chef de train et la paroi métallique a été retroussée vers l'arrière, exposant les batteries et l'intérieur de la cabine de la locomotive (voir la figure 2). Le fauteuil du chef de train a été arraché de ses fixations et on l'a retrouvé à environ 400 pieds de la locomotive, reposant sur le ballast entre les deux voies principales.

Figure 2 - Dommages à la deuxième locomotive du train 472

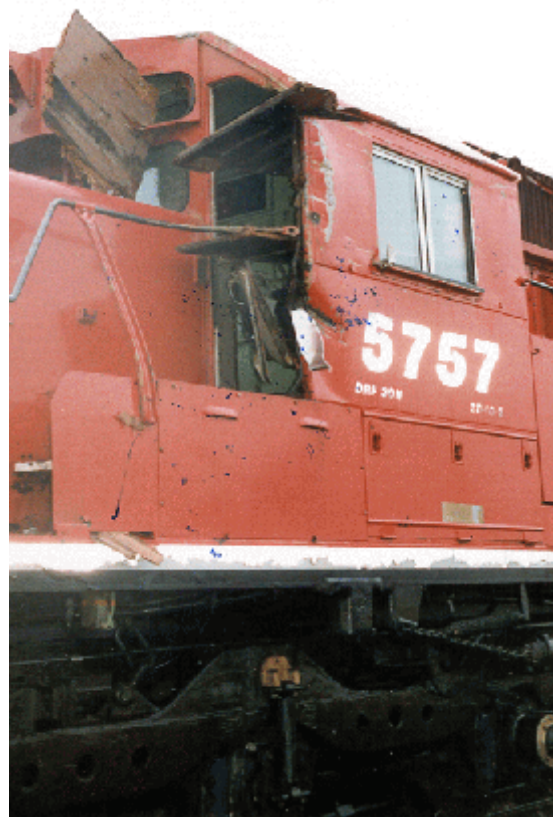
La cabine de commande de la troisième locomotive du train 472, CP 5757, a été enfoncée au niveau du pare-brise et de la porte du côté du chef de train par de grosses esquilles de contreplaqué qui se sont détachées des conteneurs quand ceux-ci se sont brisés au contact avec la troisième locomotive (voir la figure 3).

Figure 3 - Dommages à la troisième locomotive du train 472
